TINJAUAN KEMBALI REKONSTRUKSI CANDI BOROBUDUR

**Balai Konservasi Borobudur
2013**

Sektor Tekno Arkeologi
Proyek Pemugaran Candi Borobudur
1973-1983

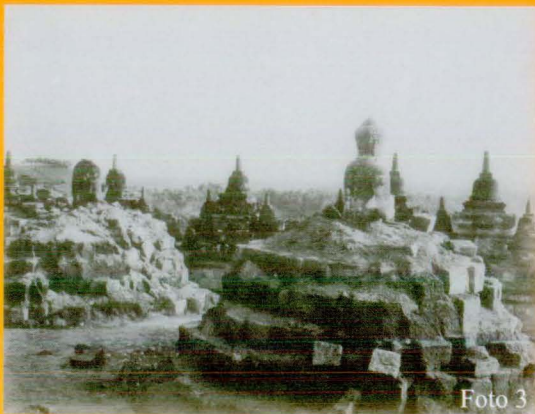
Foto 3

*Foto 3. Awal pembongkaran stupa teras 1
(Sumber : van Erp, T dan N.J. Krom, 1931)*

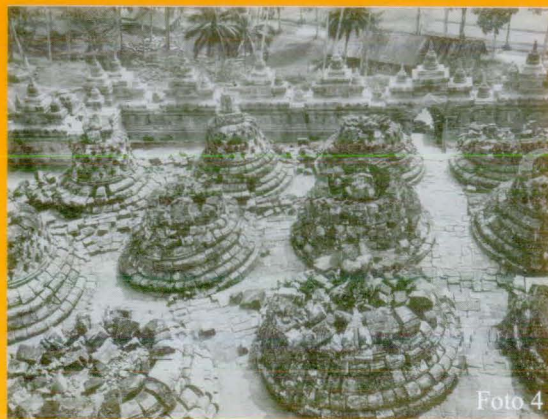
Foto 4

*Foto 4. Stupa teras sisi utara sebelum dipugar dan pagar langkan terlihat komplit
(Sumber : van Erp, T dan N.J. Krom, 1931)*

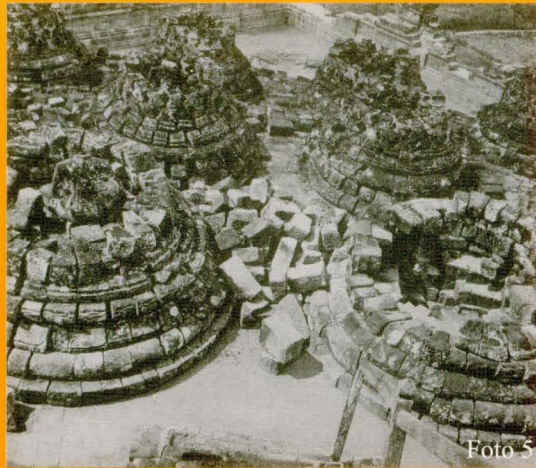
Foto 5

Foto 5. Stupa teras dilihat dari stupa induk sebelum dipugar (Sumber : van Erp, T dan N.J. Krom, 1931)

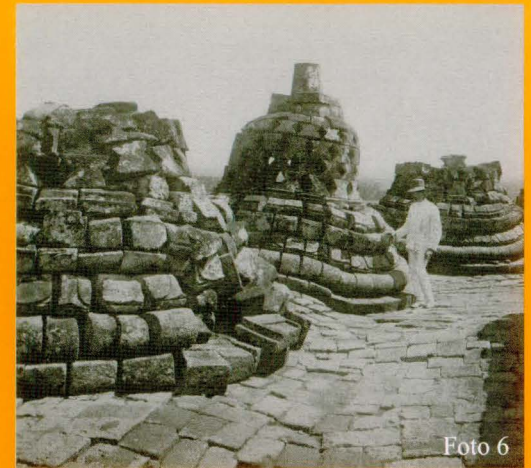
Foto 6

Foto 6. Kondisi Stupa teras 2 sebelum dipugar (Sumber : van Erp, T dan N.J. Krom, 1931)

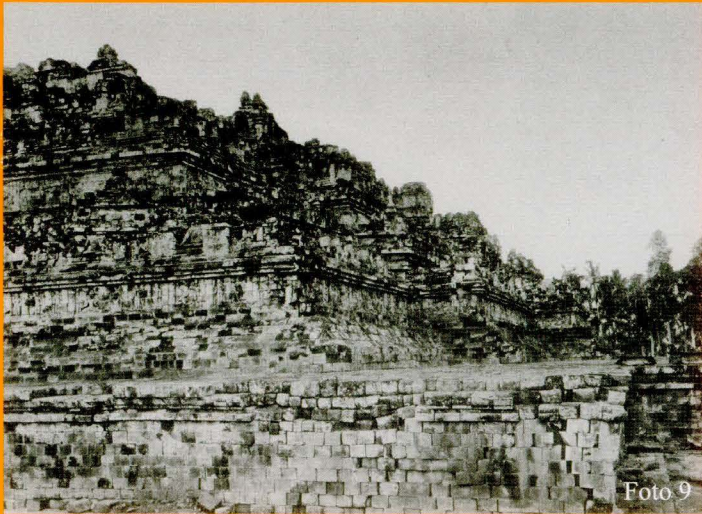
Foto 9

Foto 9. Kondisi candi sudut timur laut sebelum dipugar
(Sumber : van Erp, T dan N.J. Krom, 1931)

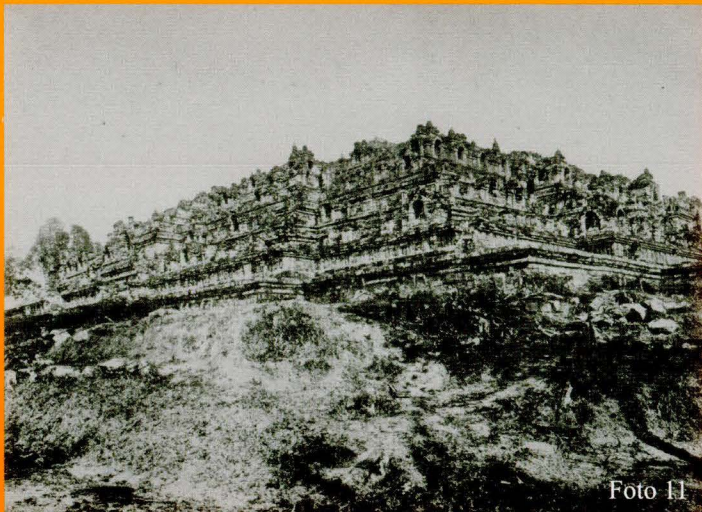
Foto 11

Foto 11. Kondisi candi sudut tenggara sebelum dipugar
(Sumber : van Erp, T dan N.J. Krom, 1931)

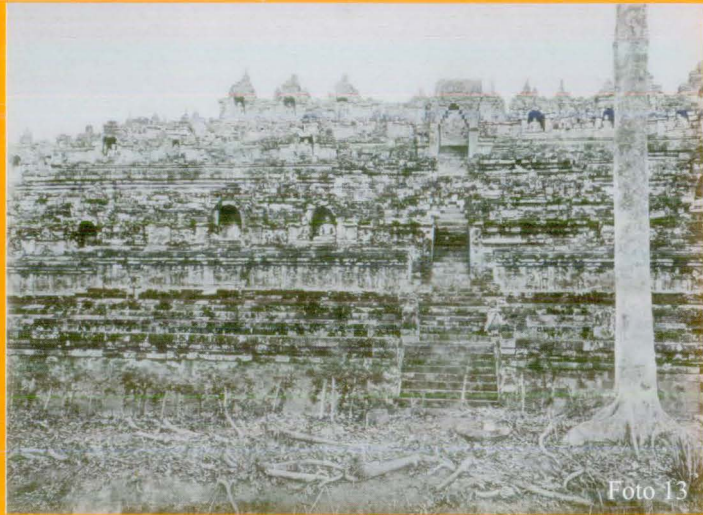
Foto 13

Foto 13. Kondisi candi sisi barat bagian tengah sebelum dipugar
(Sumber : van Erp, T dan N.J. Krom, 1931)

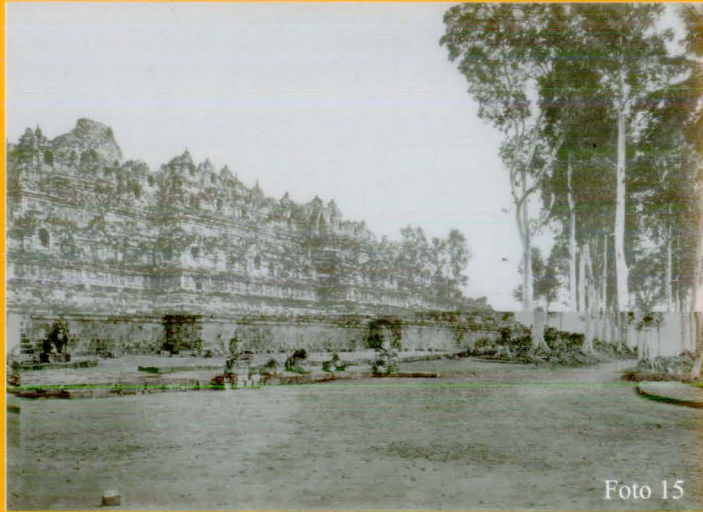
Foto 15

Foto 15. Kondisi candi sisi barat sebelum dipugar
(Sumber : van Erp, T dan N.J. Krom, 1931)

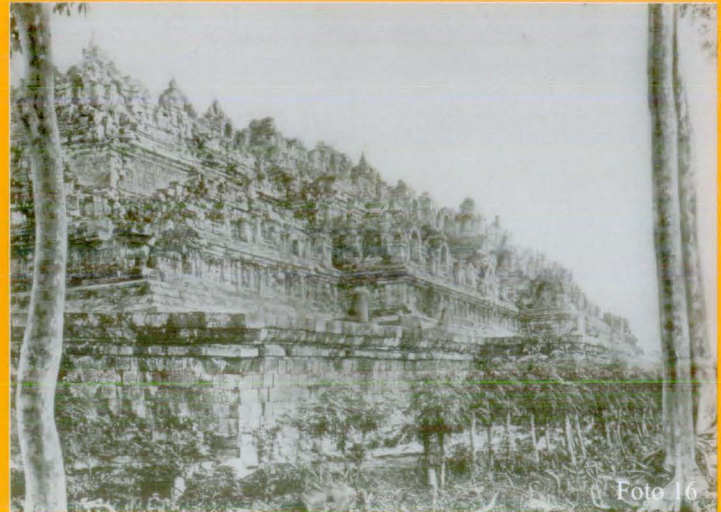
Foto 16

Foto 16. Kondisi candi sisi selatan bagian barat sebelum dipugar
(Sumber : van Erp, T dan N.J. Krom, 1931)

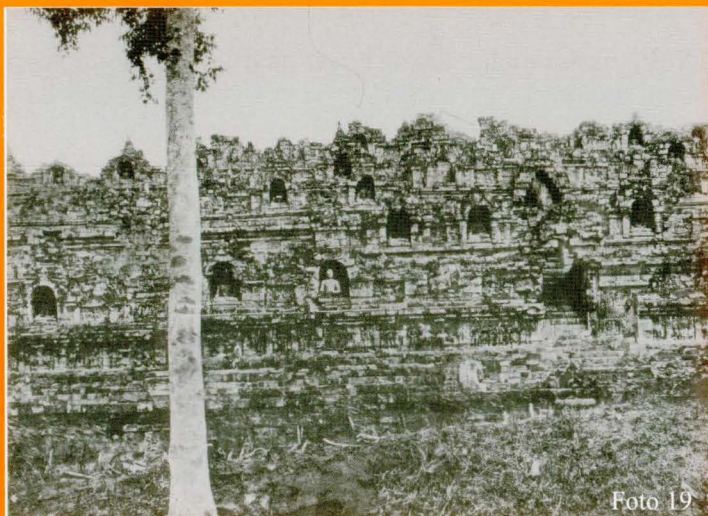
Foto 19

Foto 19. Kondisi candi sudut barat daya sebelum dipugar (Sumber : van Erp, T dan N.J. Krom, 1931)

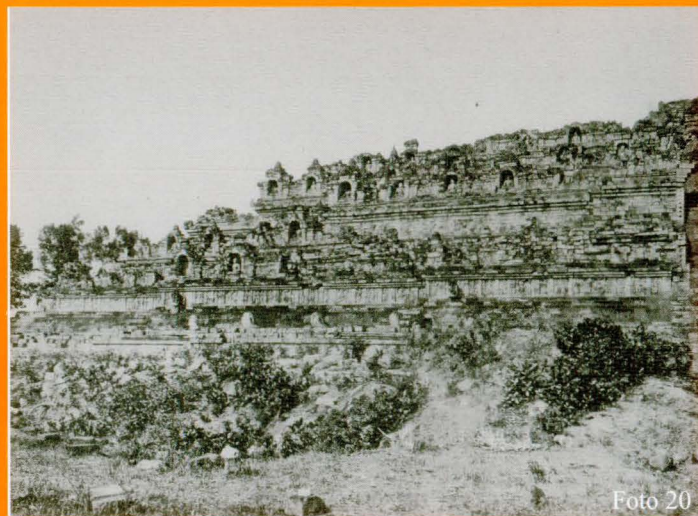
Foto 20

Foto 20. Kondisi candi sisi timur bagian selatan sebelum dipugar (Sumber : van Erp, T dan N.J. Krom, 1931)

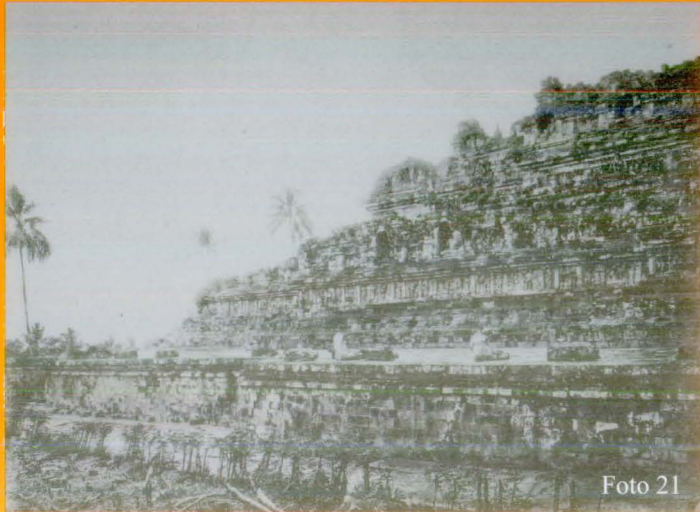
Foto 21

Foto 21. Kondisi candi sisi utara bagian timur sebelum dipugar
(Sumber : van Erp, T dan N.J. Krom, 1931)

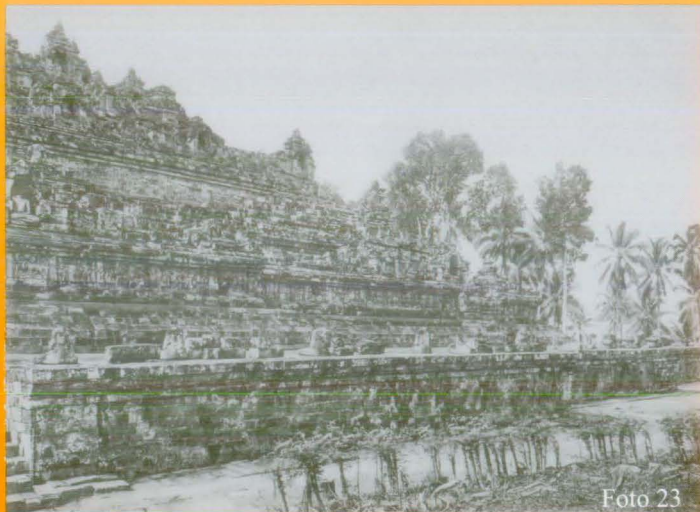
Foto 23

Foto 23. Kondisi candi sisi utara bagian barat sebelum dipugar
(Sumber : van Erp, T dan N.J. Krom, 1931)

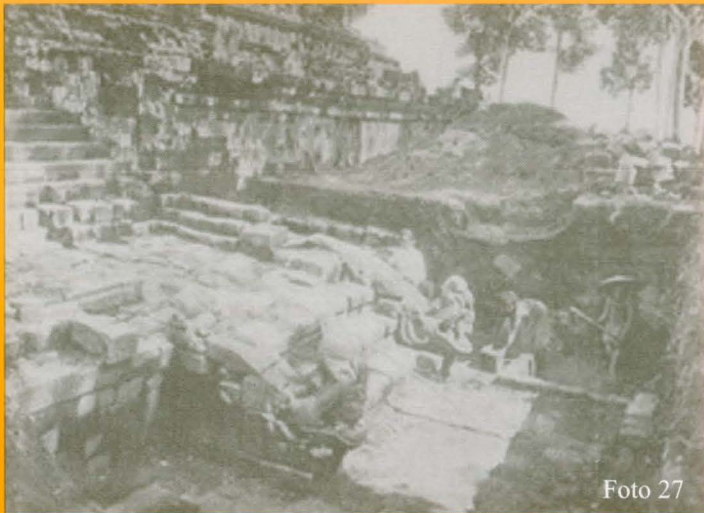
Foto 27

Foto 27. Kondisi sisi tangga di sisi barat sebelum dipugar
(Sumber : van Erp, T dan N.J. Krom, 1931)

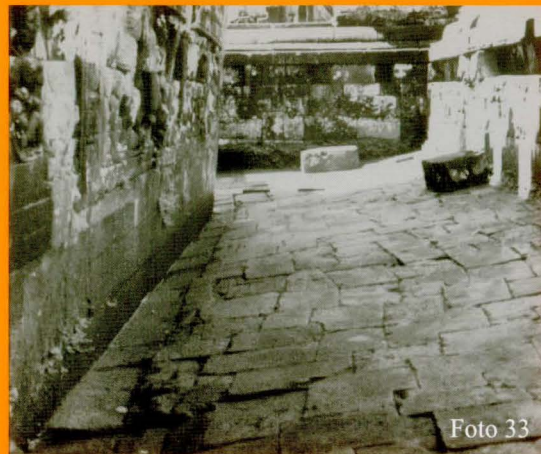
Foto 33

Foto 33. Lantai lorong 1 sebelum
dipugar
(Sumber : van Erp, T dan N.J.
Krom, 1931)

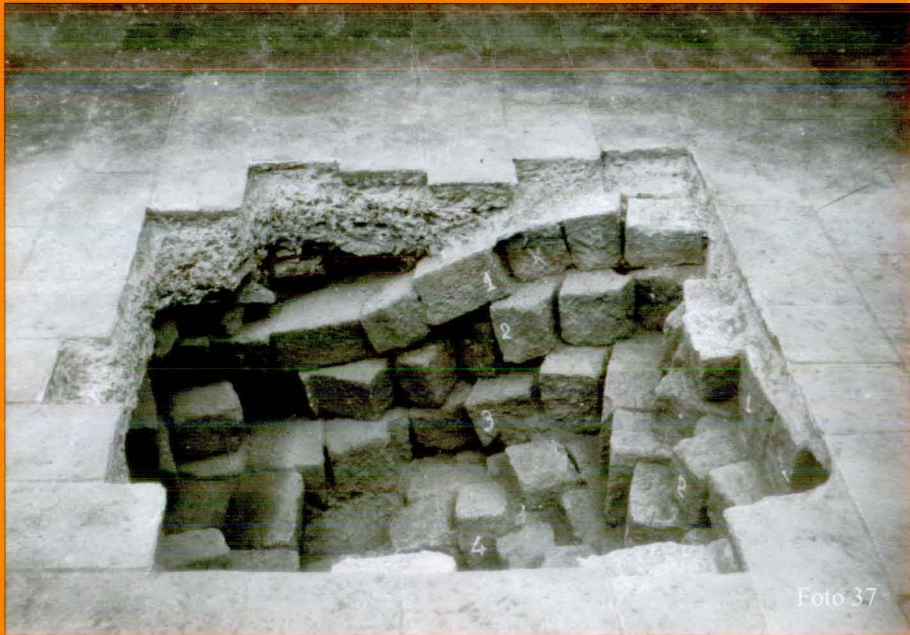
Foto 37

Foto 37. Penutupan lantai lorong 1
menggunakan batu baru
(Sumber : van Erp, T dan N.J. Krom, 1931)

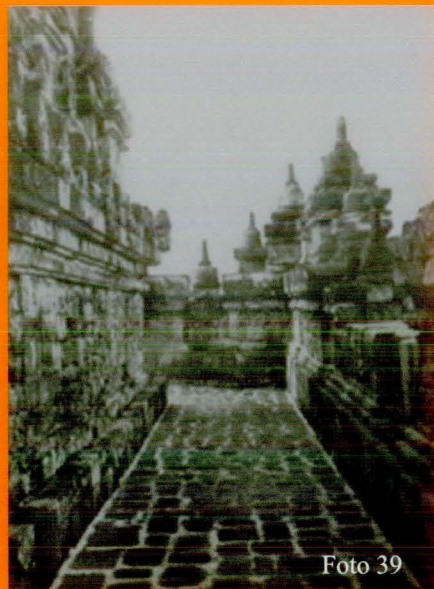
Foto 39

Foto 39. Lantai lorong 4 sisi barat setelah
dipugar
(Sumber : van Erp, T dan N.J. Krom, 1931)

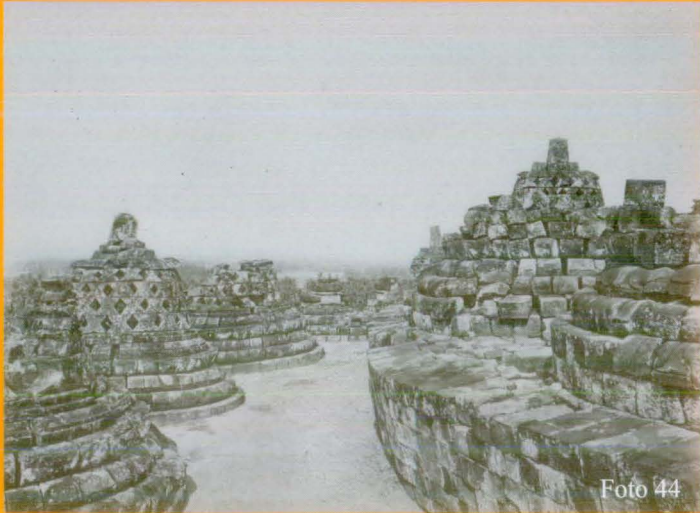
Foto 44. Stupa teras 1 dan 2 sudut timur laut sebelum dipugar
(Sumber : van Erp, T dan N.J. Krom, 1931)

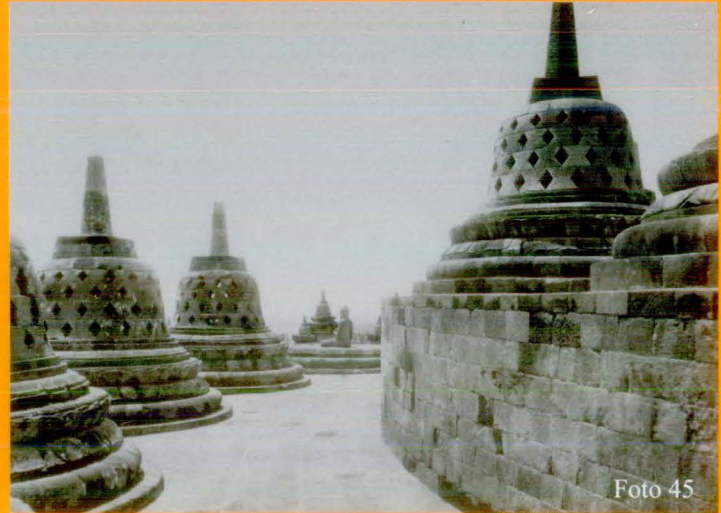
Foto 45. Stupa teras 1 dan 2 sudut timur laut setelah dipugar
(Sumber : van Erp, T dan N.J. Krom, 1931)

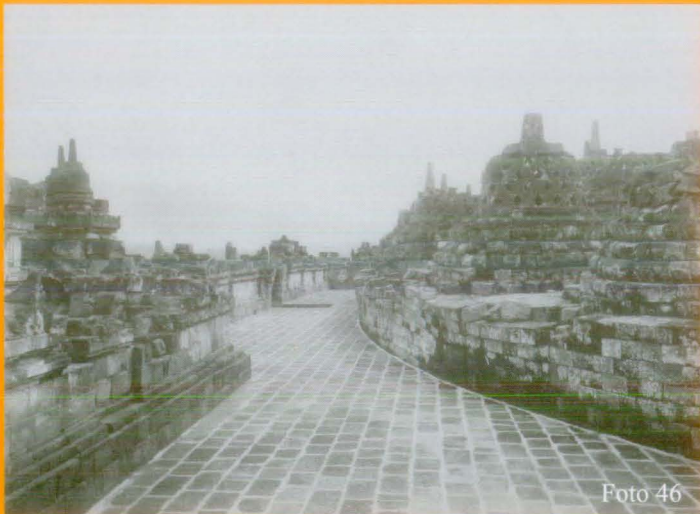
Foto 46. Dinding teras 1 sisi selatan sebelum dipugar
(Sumber : van Erp, T dan N.J. Krom, 1931)

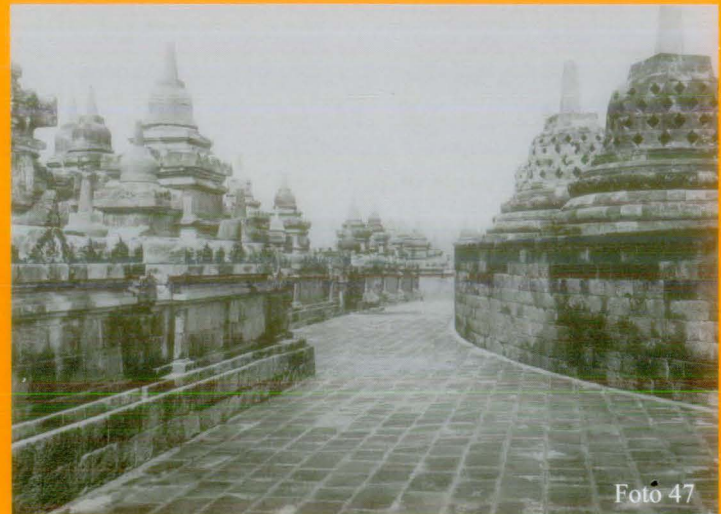
Foto 47. Dinding teras 1 sisi selatan setelah dipugar
(Sumber : van Erp, T dan N.J. Krom, 1931)

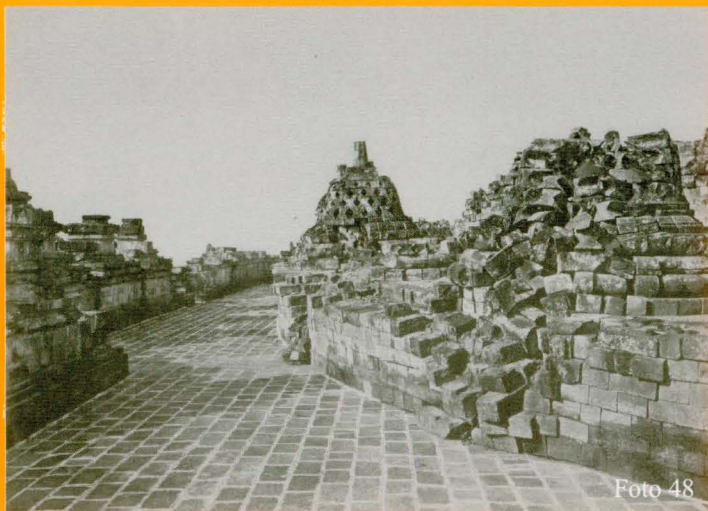
Foto 48

Foto 48. Dinding teras 1 sisi timur sebelum dipugar
(Sumber : van Erp, T dan N.J. Krom, 1931)

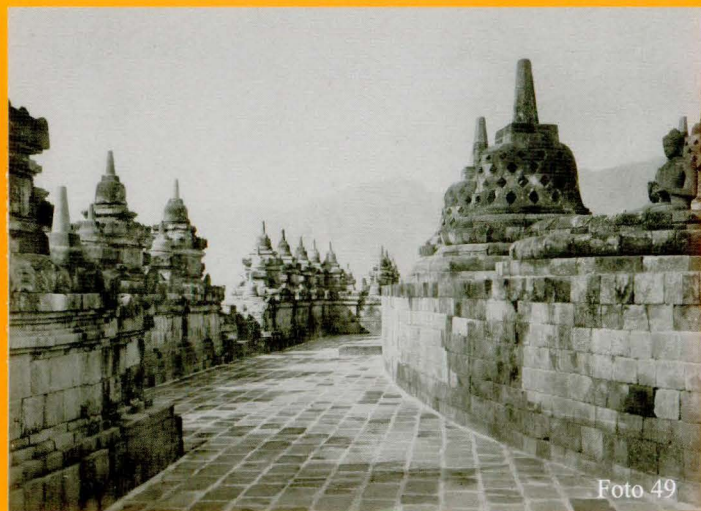
Foto 49

Foto 49. Dinding teras 1 sisi timur setelah dipugar
(Sumber : van Erp, T dan N.J. Krom, 1931)

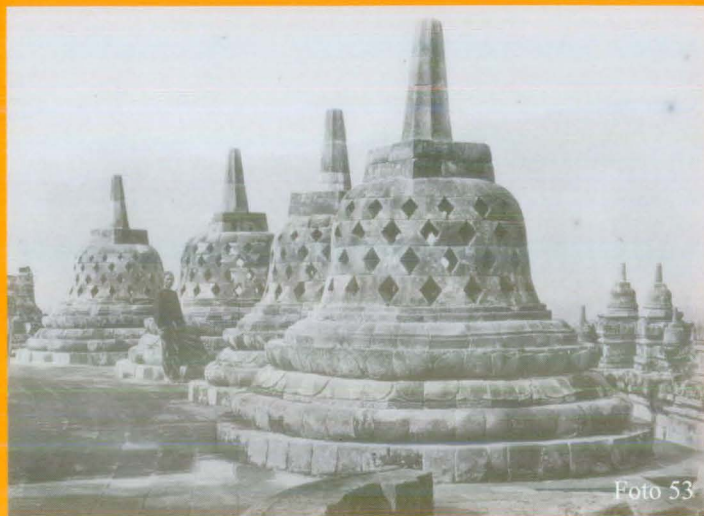
Foto 53

Foto 53. Stupa teras 1 sisi barat setelah dipugar
(Sumber : van Erp, T dan N.J. Krom, 1931)

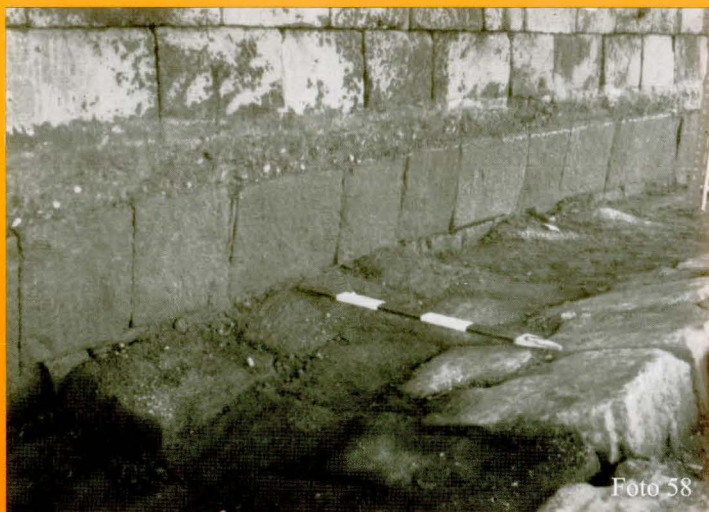
Foto 58

Foto 58. Kemelesakan teras 1 diratakan menggunakan spesi (1 lapis batu di atas lantai asli)
(Sumber : van Erp, T dan N.J. Krom, 1931)

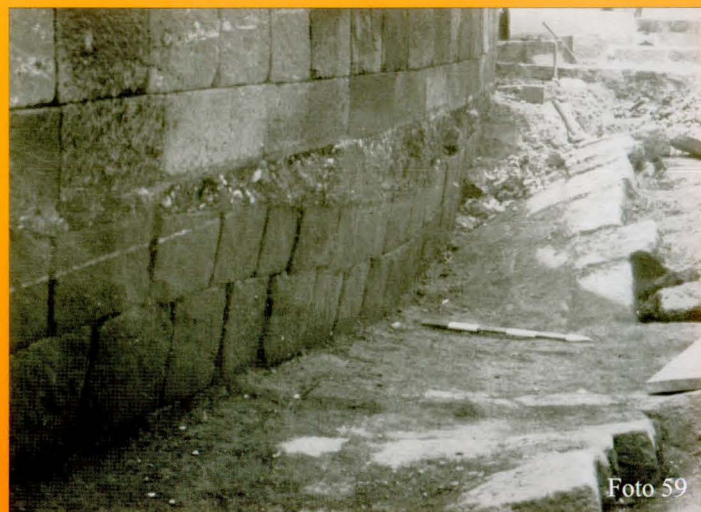
Foto 59

Foto 59. Kemelesakan teras 1 diratakan menggunakan spesi (2 lapis batu di atas lantai asli)
(Sumber : van Erp, T dan N.J. Krom, 1931)

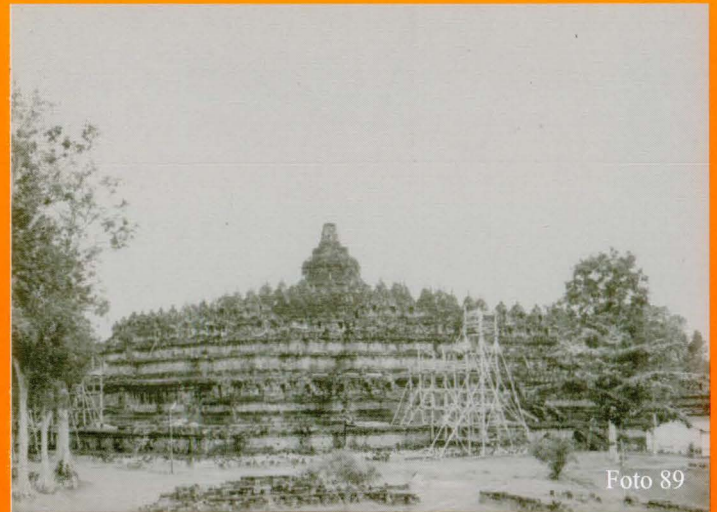
*Foto 89. Perancah kayu jati di utara tangga barat dan di barat
tangga utara (Sumber : Balai Konservasi Borobudur)*

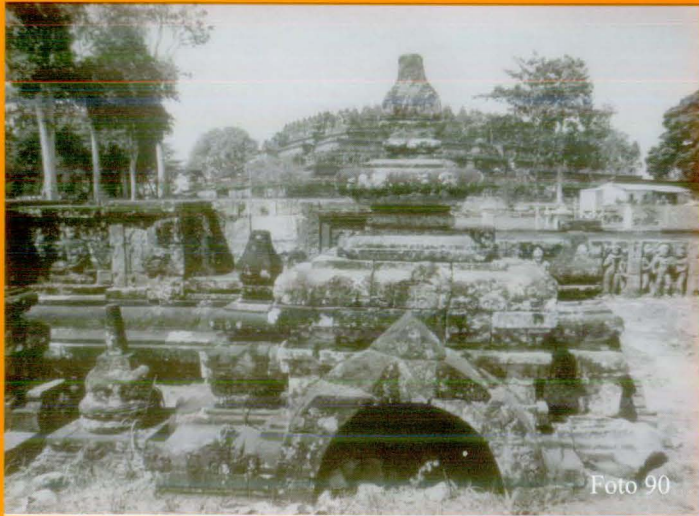
Foto 90. Pagar langkan yang dibongkar diletakkan di halaman candi sudut barat laut (Sumber : Balai Konservasi Borobudur)

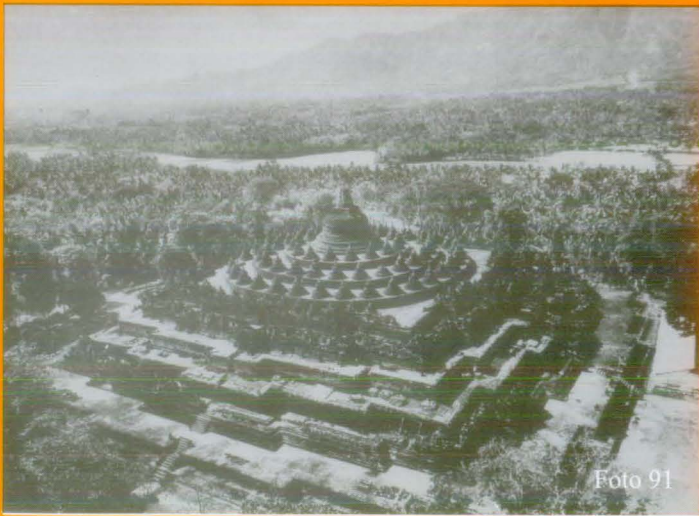
Foto 91. Pembongkaran pagar langkan tingkat 2 dan 3 kuadran barat laut dan timur laut (Sumber : Balai Konservasi Borobudur)

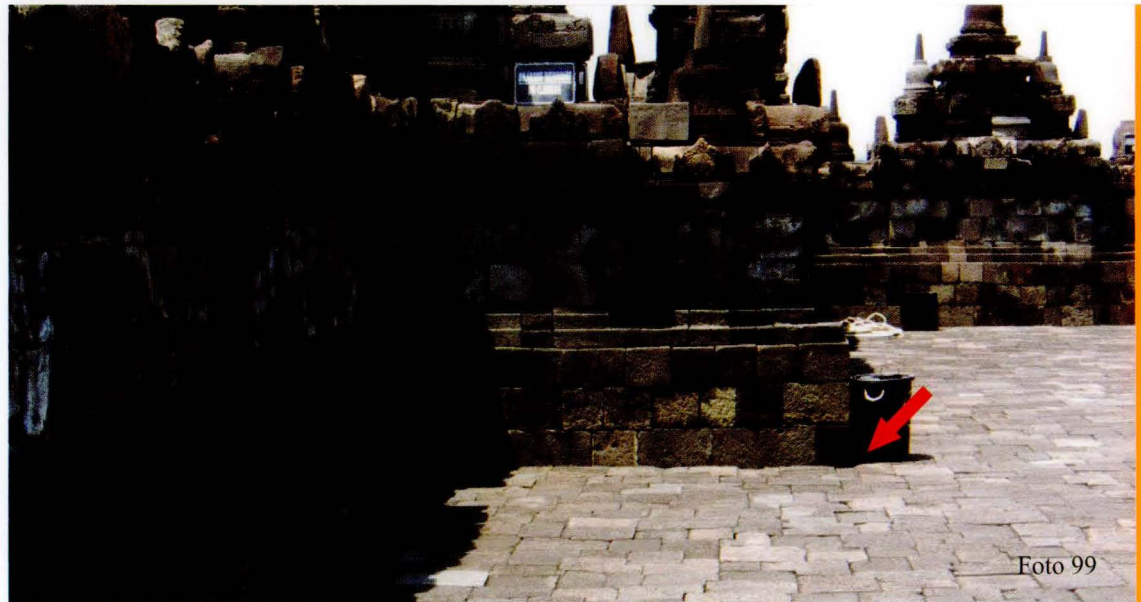
Foto 99

Foto 99. Lantai teras 1 (plateau) setelah dipugar kedudukannya berada pada tempat yang tidak semestinya. Pelipit bawah pagar langkan tingkat 5 tampak dalam yang semula terdiri dari 2 lapis batu naik menjadi 3 lapis atau naik sekitar 45 cm pada kisaran antara 27-45 cm (Sumber : Balai Konservasi Borobudur)
